Prüfbericht

A 9084-1 / 2015

Produkt : Ringraumdichtungen HRD150-SG-3/22-54
und HRK150-SSG-3/24-54

Auftrag : Durchführung von Gasdruckdichtigkeits-
prüfungen an den Ringraumdichtungen
HRD150-SG-3/22-54 und
HRK150-SSG-3/24-54

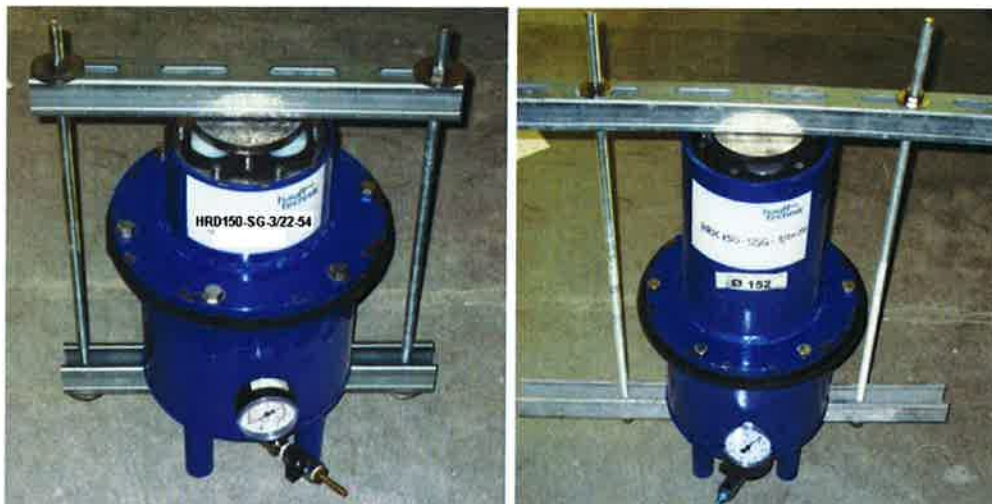
Abbildung 1. Angelieferte Versuchsaufbauten mit eingebauten Ringraumdichtungen HRD150-SG-3/22-54 (links) und HRK150-SSG-3/24-54 (rechts).

Für die Versuche wurden von der Hauff-Technik GmbH & Co. KG zwei fertig montierte Versuchsaufbauten in unser Labor in Augsburg angeliefert (siehe Abbildung 1).

Bei den zu prüfenden Ringraumdichtungen HRD150-SG-3/22-54 und HRK150-SSG-3/24-54 handelt es sich um geteilte Dichteinsätze für drei Kabel \varnothing 42 mm zur Abdichtung von Mauerdurchgängen mit vorhandenem Futterrohr oder Kernbohrungen mit \varnothing 150 mm.

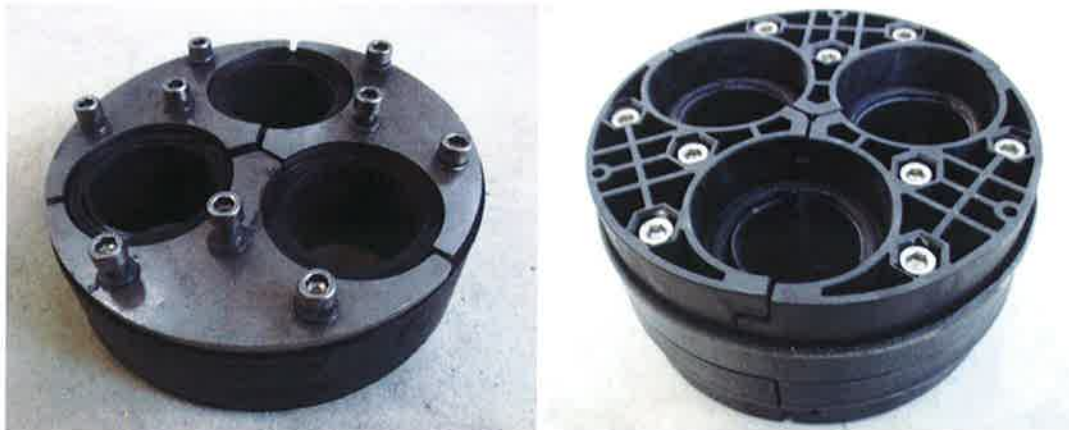
Abbildung 7. Ansicht der Oberseite der Ringraumdichtungen nach Ausbau aus den Druckbehältern (links: HRD150-SG-3/22-54; rechts: HRK150-SSG-3/24-54).

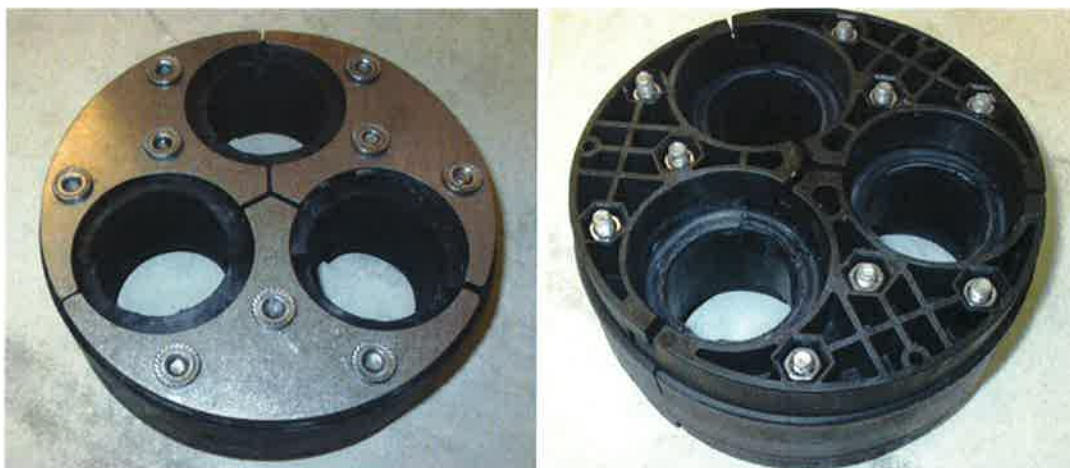
Abbildung 8. Ansicht der Unterseite der Ringraumdichtungen nach Ausbau aus den Druckbehältern (links: HRD150-SG-3/22-54; rechts: HRK150-SSG-3/24-54).
