Projekt / Werk: Druckwasserdichtigkeitsprüfung mit dem Kunststoff-Flansch Hauff HSI150-DFK zum nachträglichen Andübeln in einen wasser- undurchlässigen Betonprüfkörper

Probenbeschreibung: Kunststoff-Flansch Hauff HSI150-DFK zum nachträglichen Andübeln

Untersuchungsauftrag: Druckwasserdichtigkeitsprüfung bei $\geq 1,0$ bar über 28 Tage anschließend $\geq 2,0$ bar für 1 Tag und $\geq 2,5$ bar für einen weiteren Tag

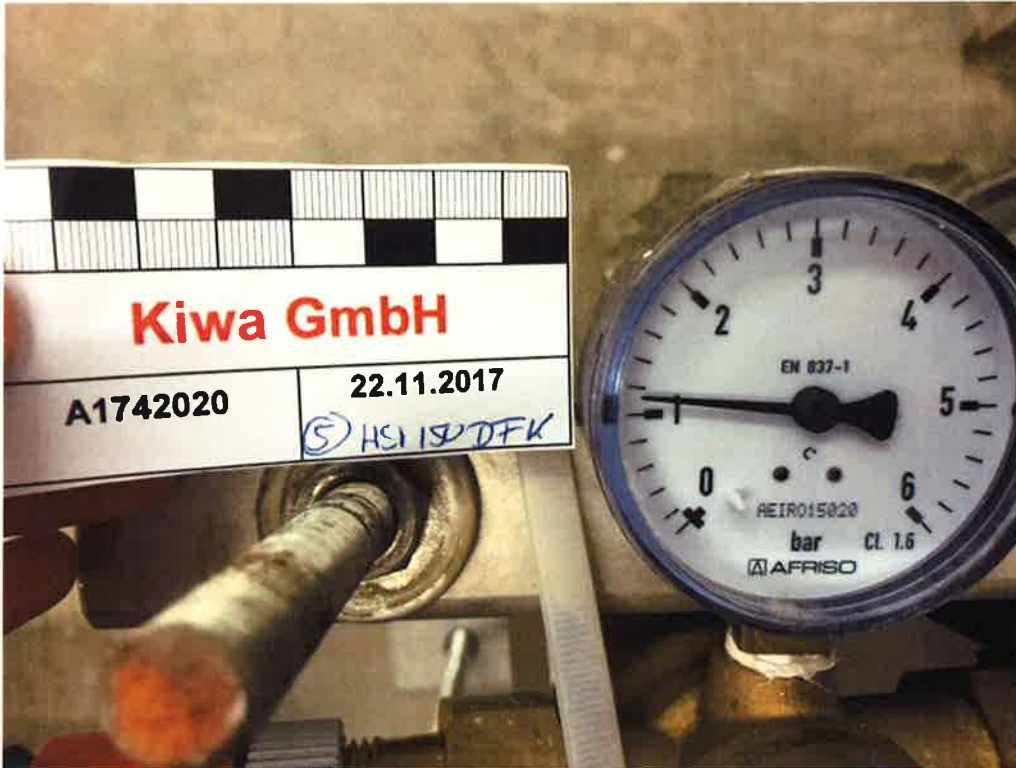
Abbildung A1. Druckdichtigkeitsprüfung der mit wassergefüllten Druckglocke bei einem Nenndruck von ≥ 1 bar (Manometerstand bei Versuchsbeginn am 22.11.2017).

Es wurde kein Druckabfall infolge von Undichtigkeiten während der Druckwasserbelastung festgestellt (vgl. Tabelle 1). Der Wasserdruck in Abhängigkeit des Prüfungszeitraums kann Abbildung A1 bis A6 aus der Anlage entnommen werden.

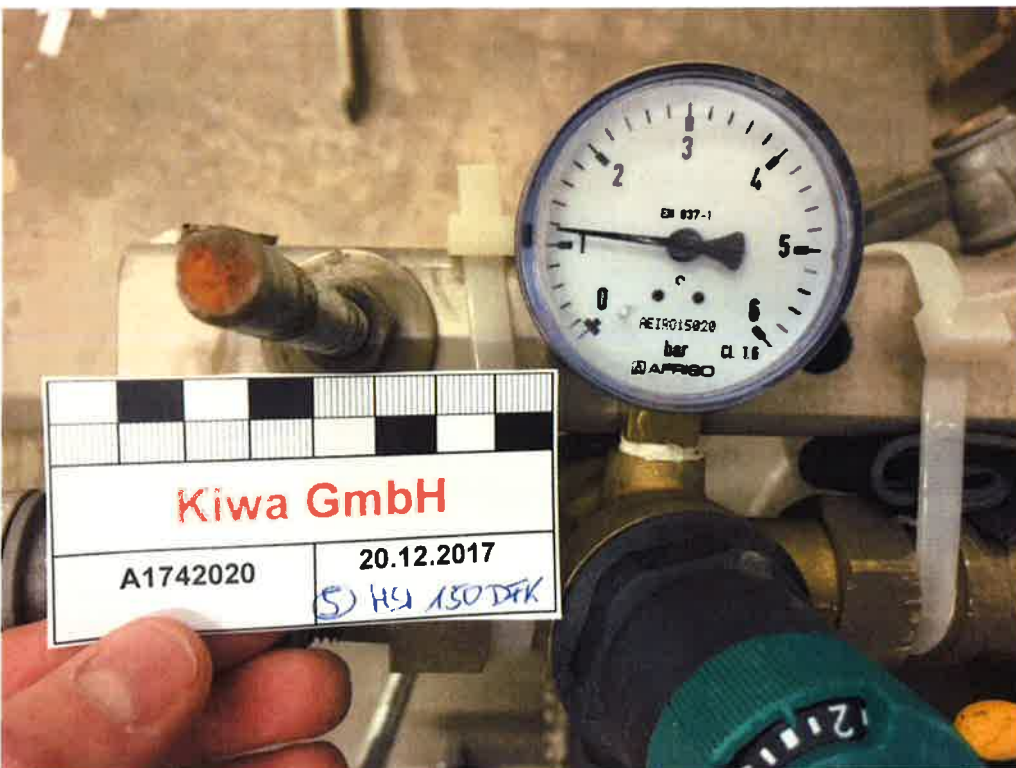
Abbildung A2. Druckdichtigkeitsprüfung der mit wassergefüllten Druckglocke bei einem Nenndruck von ≥ 1 bar (Manometerstand nach > 28 Tagen am 20.12.2017).

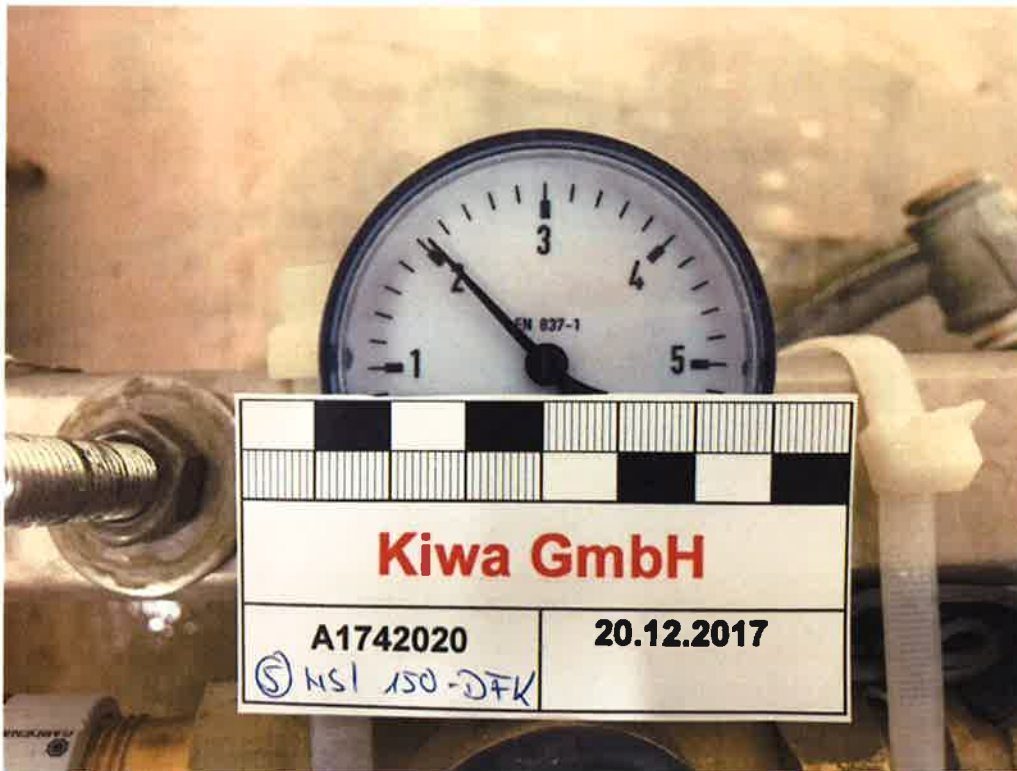
Abbildung A3. Druckdichtigkeitsprüfung der mit wassergefüllten Druckglocke bei einem Nenndruck von ≥ 2 bar (Manometerstand bei Versuchsbeginn am 20.12.2017).

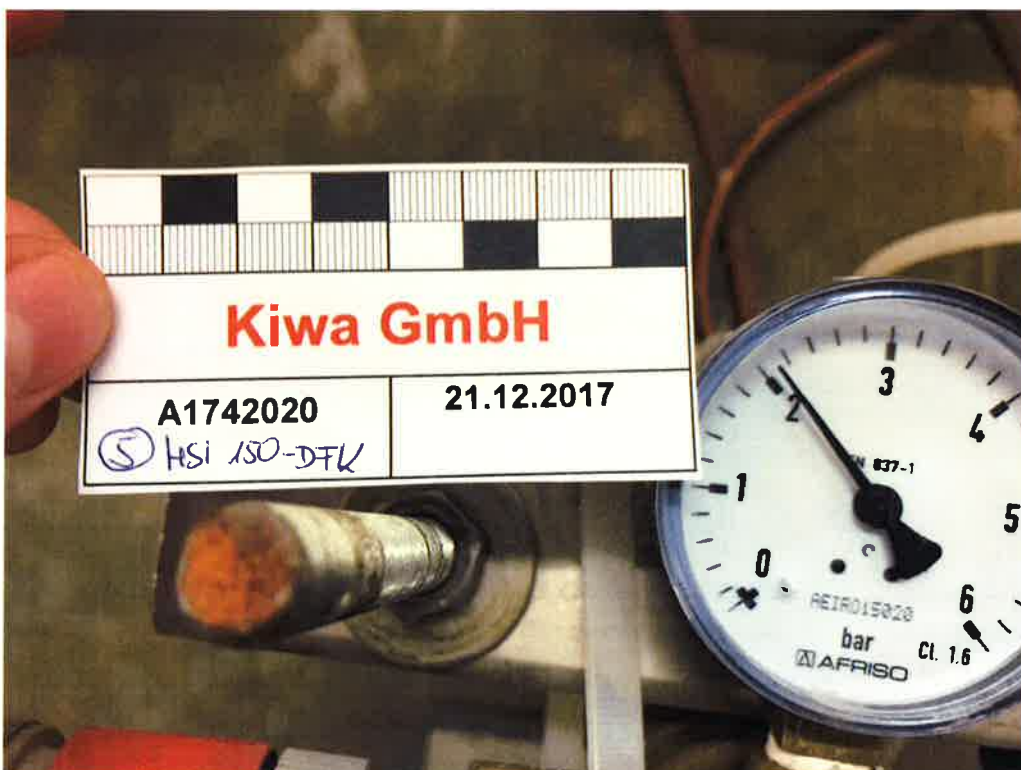
Abbildung A4. Druckdichtigkeitsprüfung der mit wassergefüllten Druckglocke bei einem Nenndruck von ≥ 2 bar (Manometerstand nach > 24 Stunden am 21.12.2017).

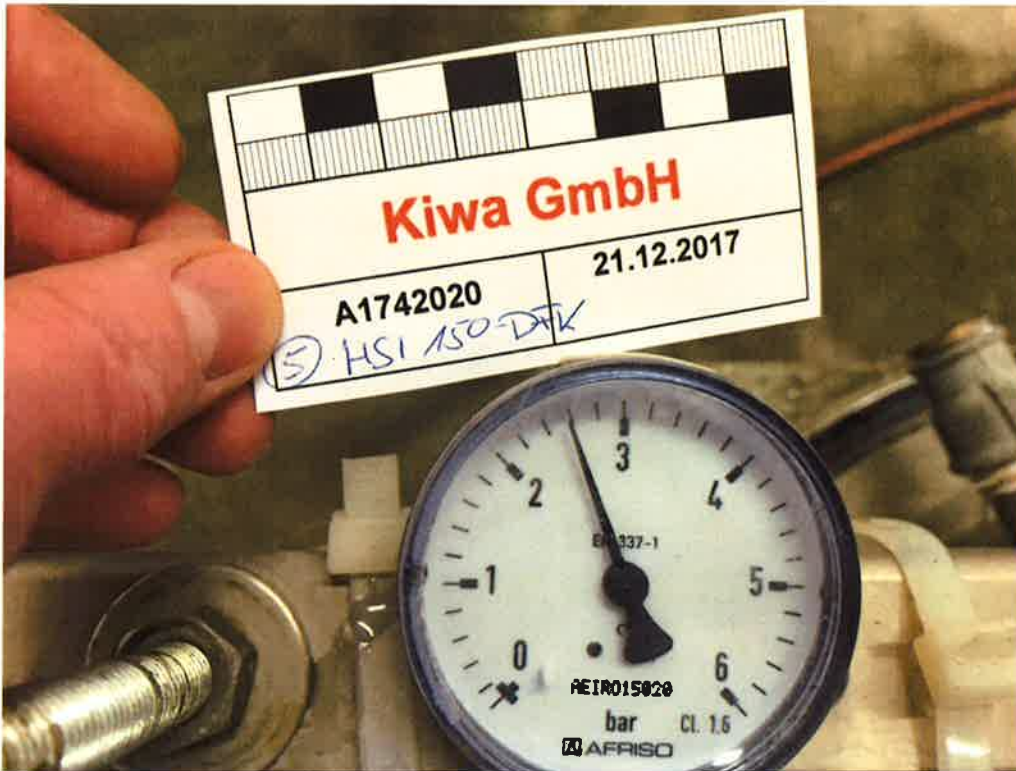
Abbildung A5. Druckdichtigkeitsprüfung der mit wassergefüllten Druckglocke bei einem Nenndruck von $\geq 2,5$ bar (Manometerstand bei Versuchsbeginn am 21.12.2017).

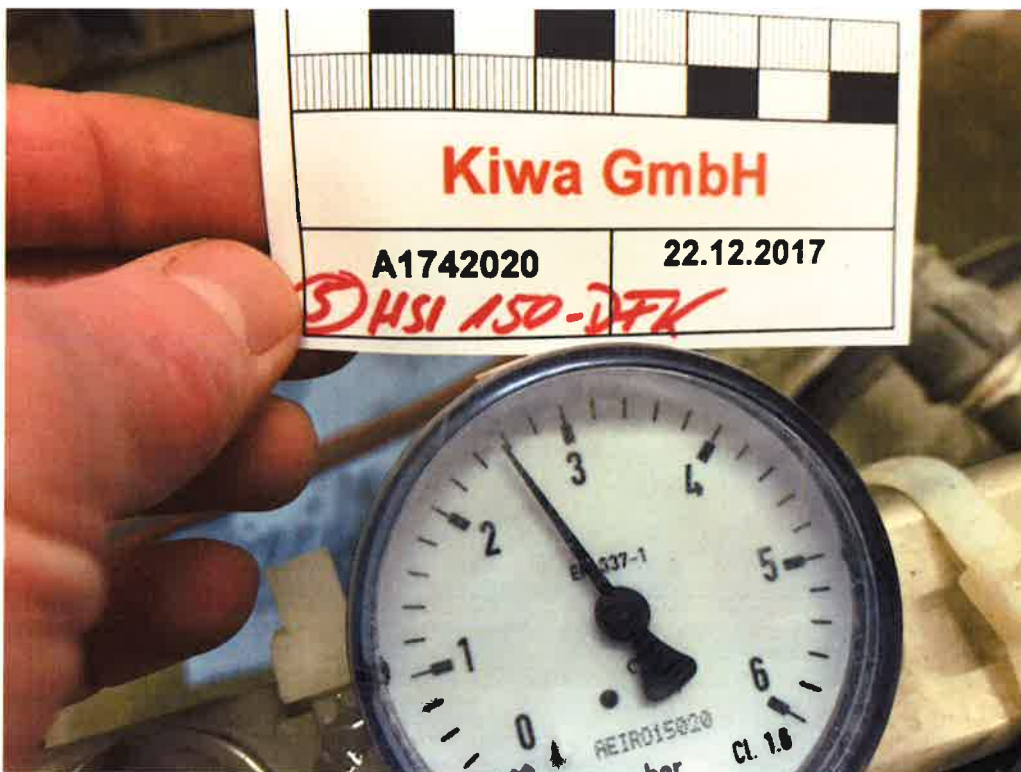
Abbildung A6. Druckdichtigkeitsprüfung der mit wassergefüllten Druckglocke bei einem Nenndruck von $\geq 2,5$ bar (Manometerstand nach > 24 Stunden am 22.12.2017).
